# Nur ein O-Ring ...

## Ein vernachlässigtes Bauelement?

Hans-Jürgen Reuß

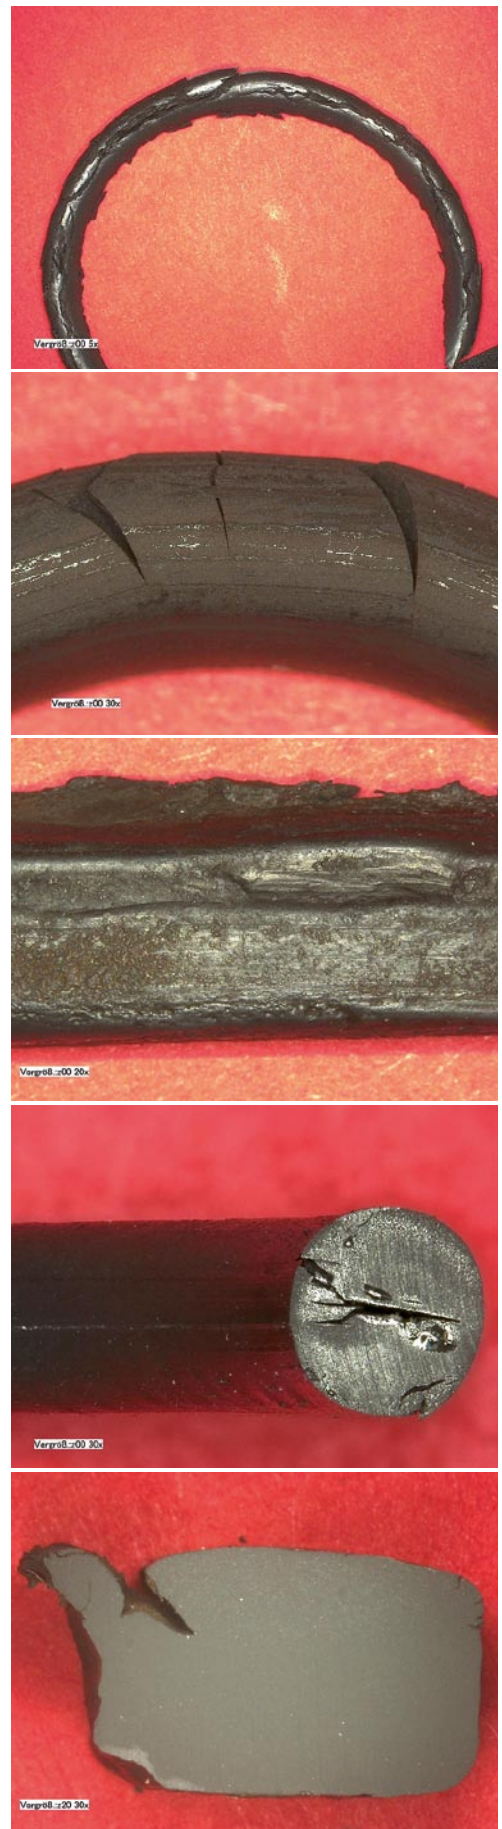
Typische Schadensbilder an O-Ringen, wie sie in der täglichen Arbeit des O-Ring Prüflabors Richter immer wieder zu dokumentieren sind. In den Bildern (v.o.n.u.) Draufsichten, Innendurchmesser und Profilschnitte entsprechender Prüflinge
